河源江东新区“2·13”建筑工地 事故调查报告

(二) 事故现场技术勘查情况

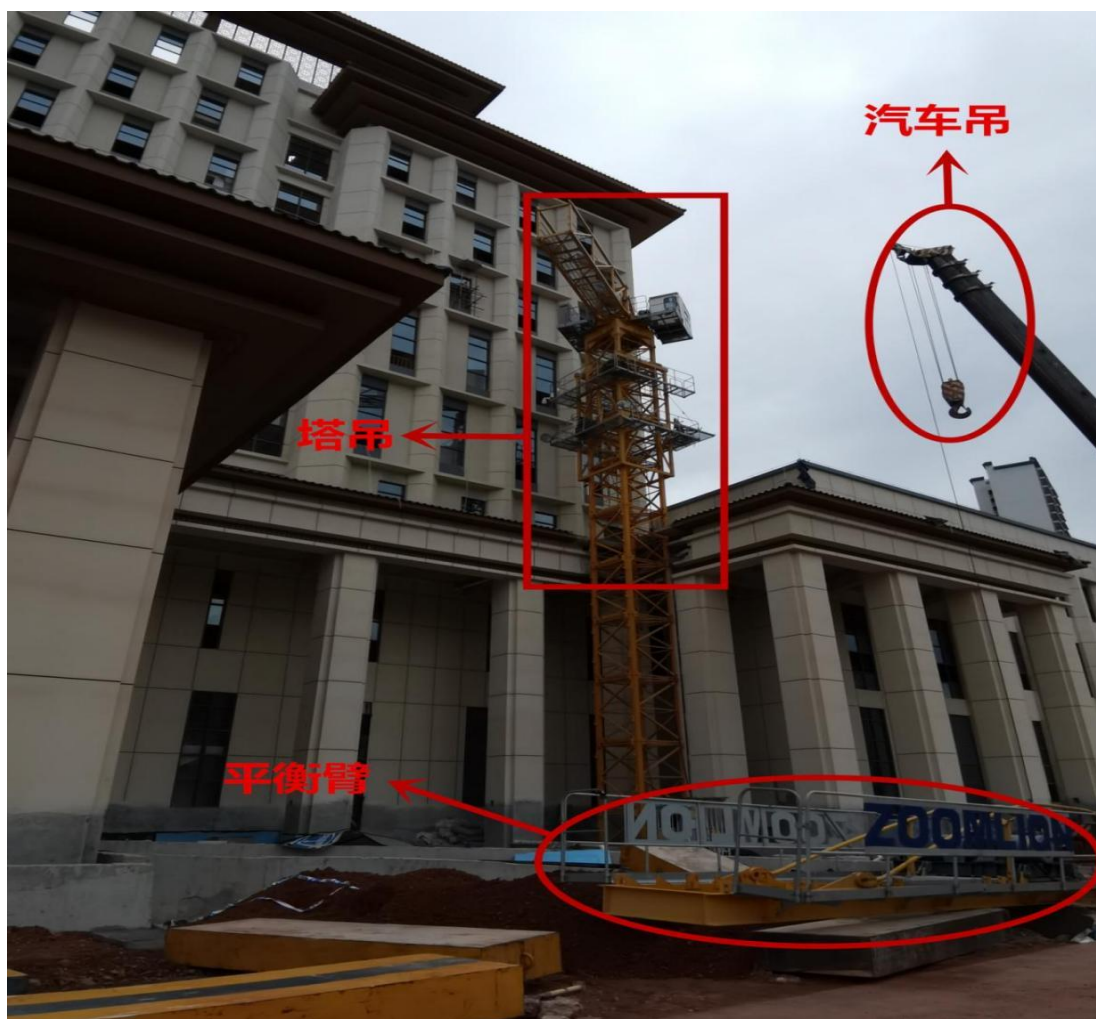
（图2：调查组进场时的现场状况）

2.事故发生后现场处置情况。通过回看现场的监控视频，事故发生后，汽车起重机司机看到塔吊作业人员坠落后，立即下车，跑到人员坠落处查看情况。几分钟后将第 6 块平衡重块慢慢下落放置地面（此为正确、必要的安全操作）。后施工总承包单位继续安排、指挥有关人员把悬吊在空中的平衡臂后节、拉杆和起升

机构卸下放置在地面（属强行拆除，致使第一事故现场被破坏）（图2）。

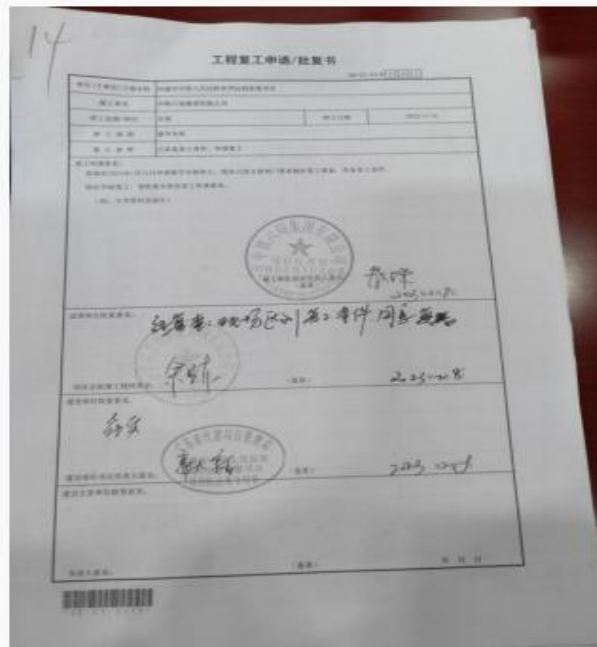
图 3-36 《工程复工申请/批复书》尚未经工程项目监督机构受理签发

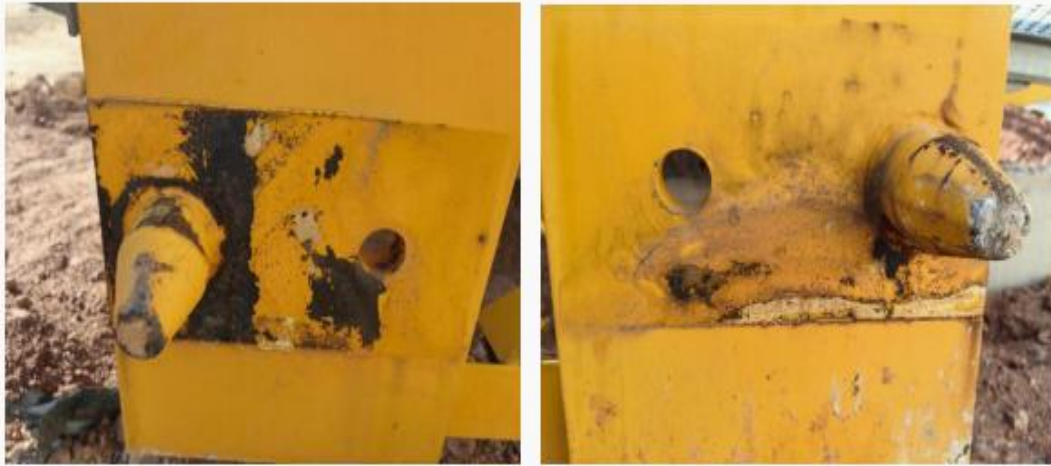
一是在起吊拆卸第6块平衡重块(最后一块)时,平衡重块两边与平衡臂两侧主弦发生卡阻,汽车吊操作司机采取摆钩、转臂、抬臂操作时,使得平衡臂受到一个较大的向上提拉力,致使平衡臂前节和后节下弦杆接头处脱开,平衡臂后节向下掉落、翻转。

图 3-16 事发后平衡臂后臂节下弦杆接头处定位销轴上表面存在刮擦痕迹

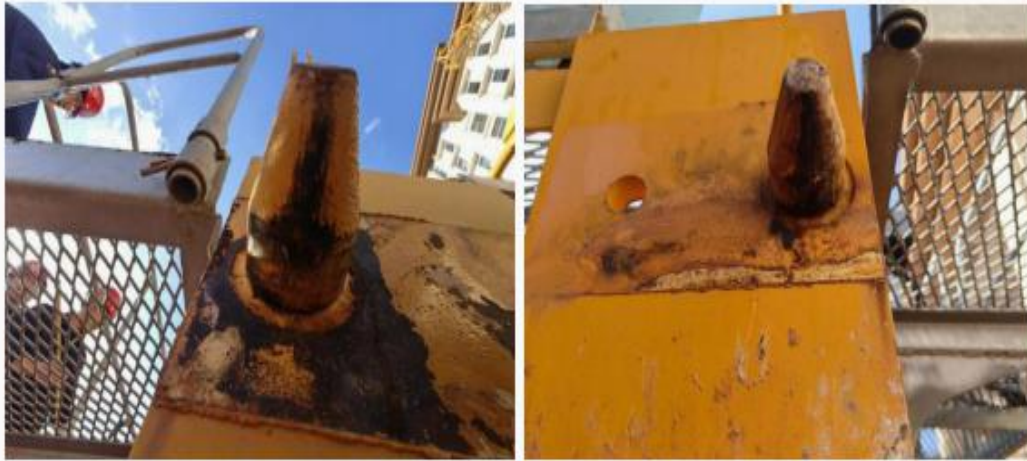
图 3-17 事发后平衡臂后臂节下弦杆接头处定位销轴下表面存在刮擦痕迹

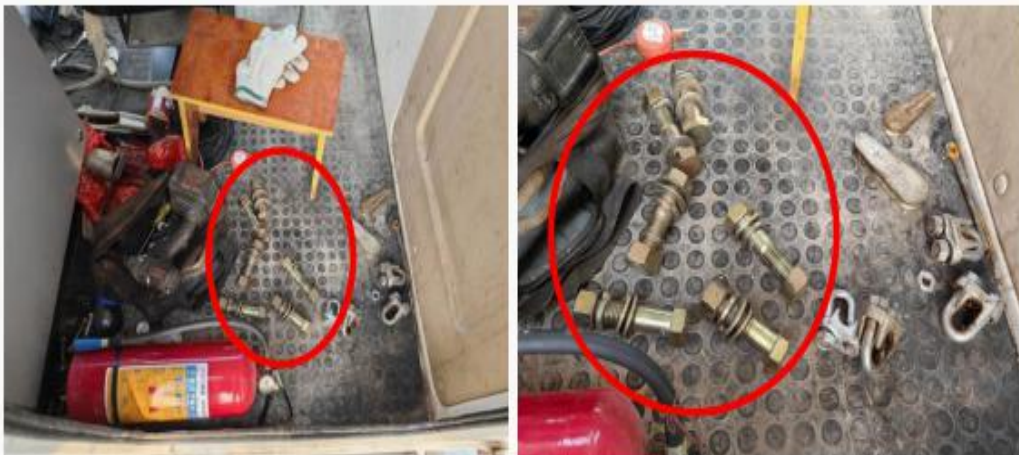
二是塔吊拆卸作业人员提前将平衡臂前节、后节接头处的2套连接螺栓拆除,致使连接不能固定(图4)。

图 3-18 放置在司机室的接头处连接螺栓(6套)
